## Załącznik nr 6

### Opis budynków i ocena stanu technicznego:

#### 1. Budynek główny szpitala ul. Marszałkowska 24/26 :

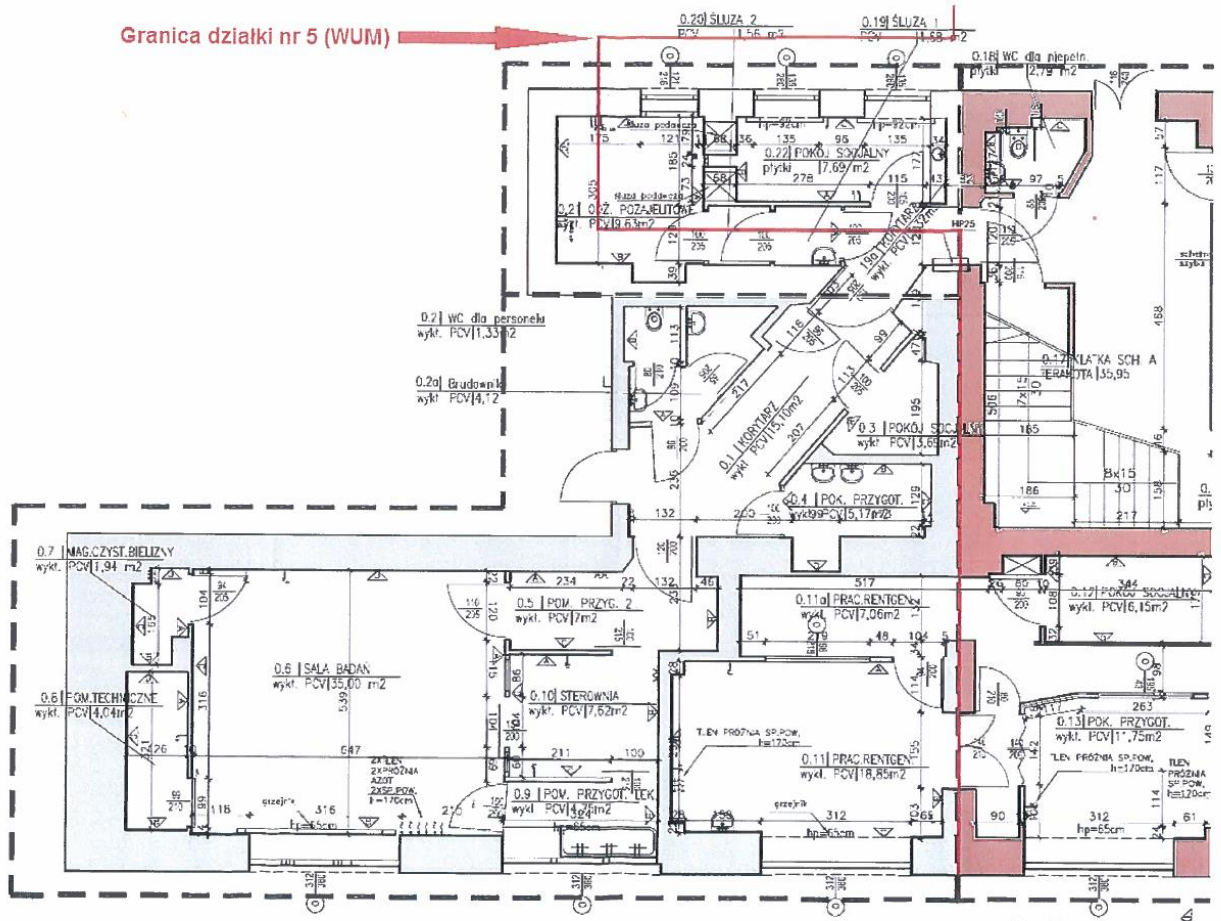
Poniżej szkic części budynku przy ul. Marszałkowskiej 24/26 z oznaczeniem nowych granic działki 5/1 przebiegających przez budynek „C
